# 中間市公共施設等個別施設計画

2021 年度～2030 年度  
(令和 3 年度～令和 12 年度)

令和 3 年 3 月

中 間 市

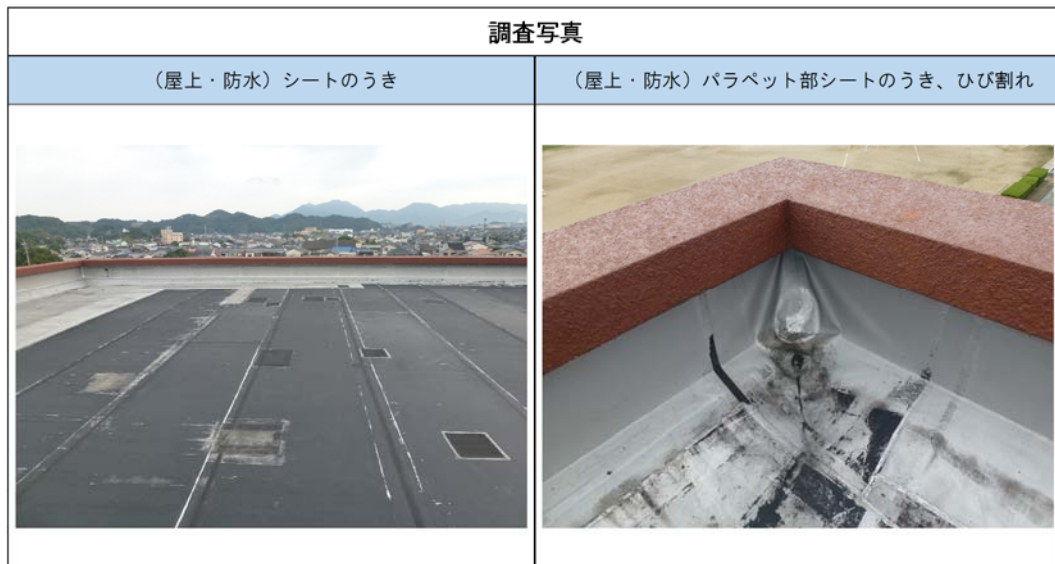
・ シートの浮き・ひび割れ等が多数見られ、全体的に劣化が見られます。

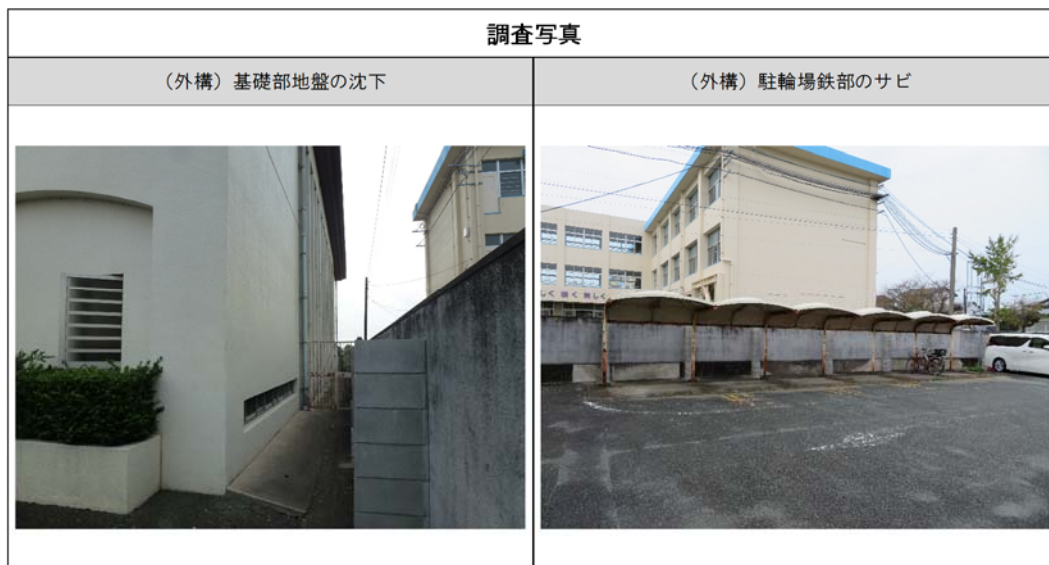
- ・舗装のひび割れや建物基礎部の地盤沈下及び、駐輪場や外灯のサビによる劣化が見られます。

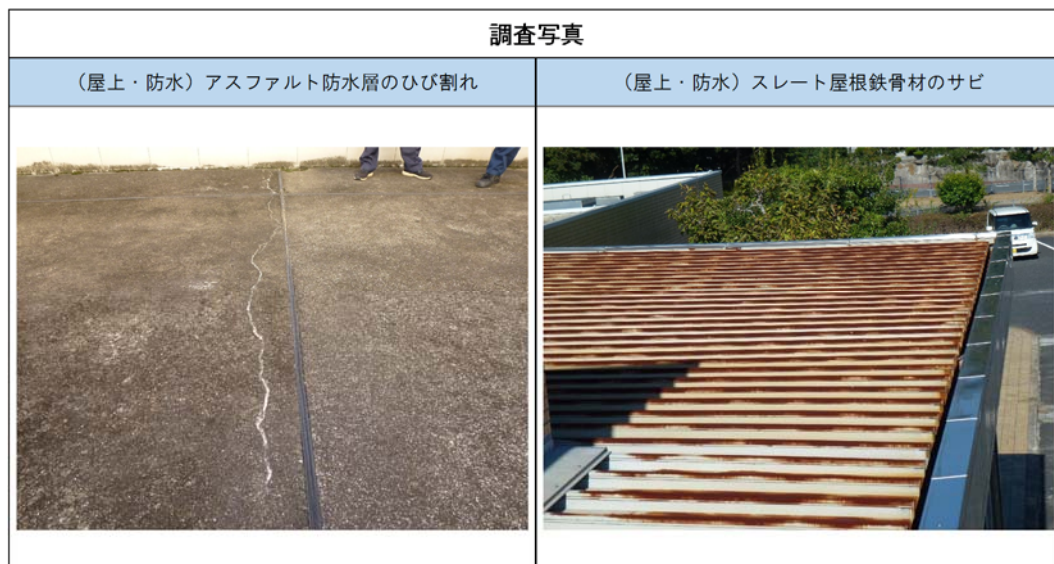
- ・ アスファルト防水層のひび割れ、目地部の不良が多数見られ、スレート屋根部では全体的にサビが見られます。

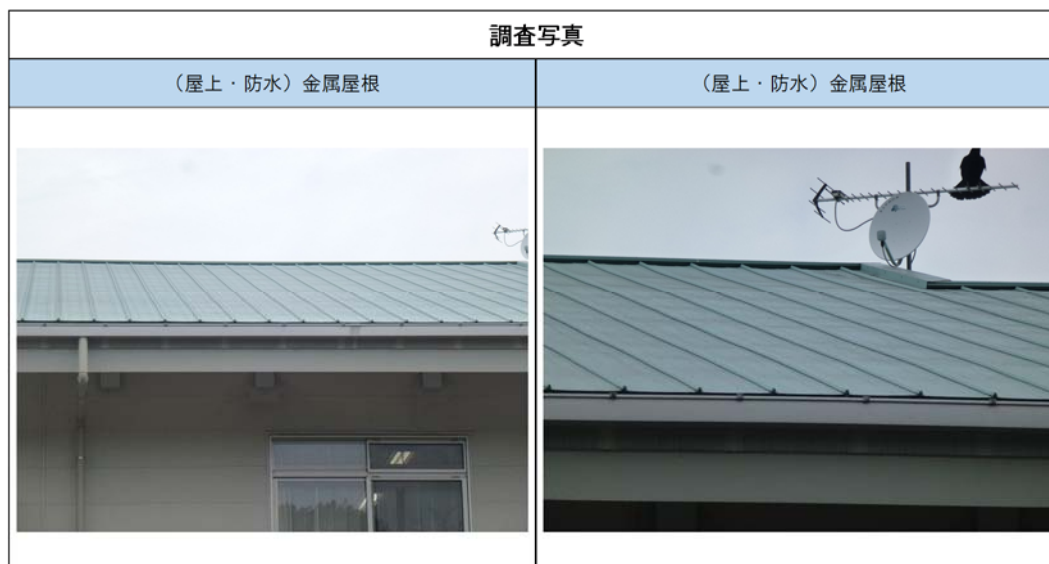
- ・ 金属屋根の部材の劣化も見られず、良好な状態を保っています。

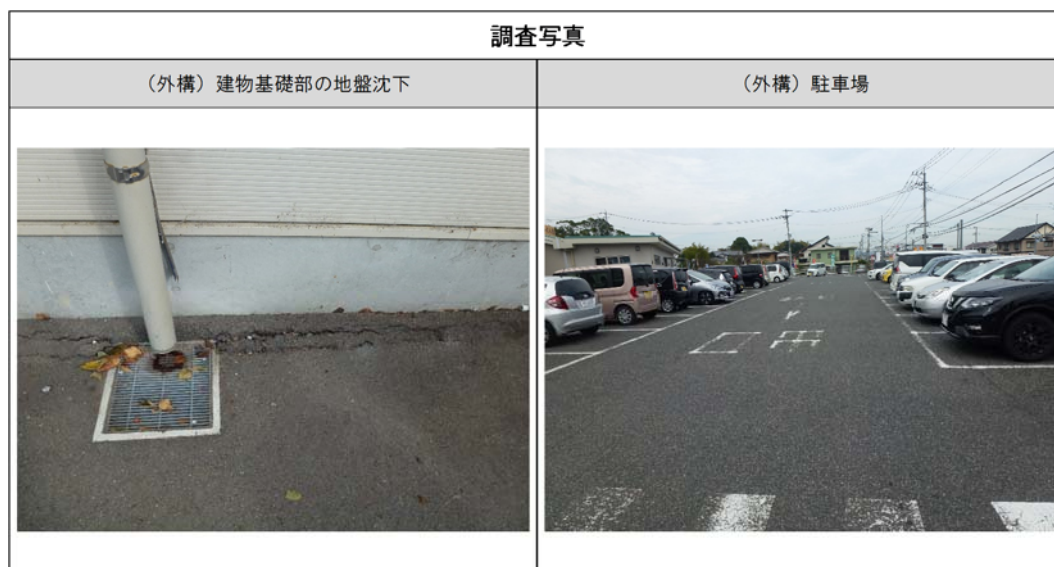
- ・建物基礎部の地盤沈下が見られますが、その他の劣化は見られず、比較的良好な状態を保っています。

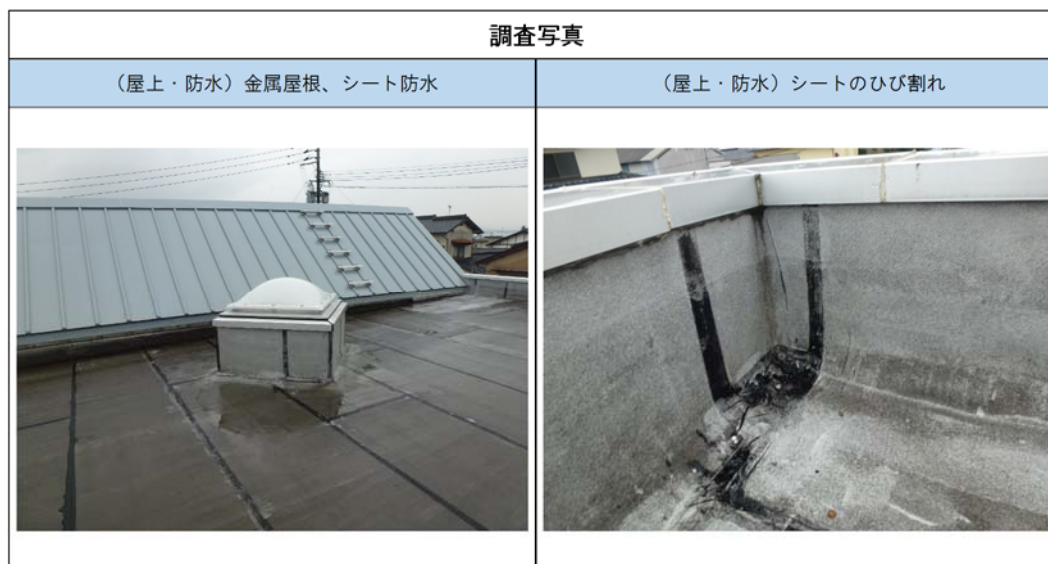
- ・ 金属屋根は良好ですが、シート防水はひび割れ箇所が部分的に見られます。

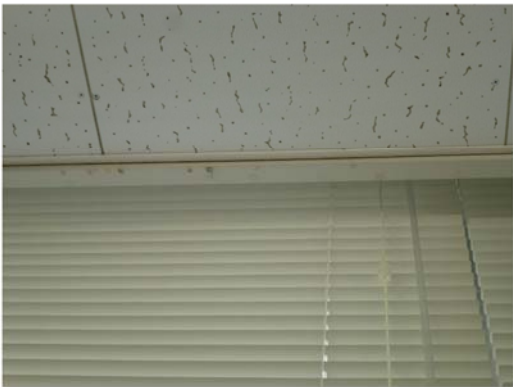
- ・天井、壁、床等の劣化は見られませんが、2階会議室窓からの雨漏りが見られます。

| 調査写真 | |
|---|---|
| (内部) 天井・壁 | (内部) 2階会議室窓からの雨漏り |

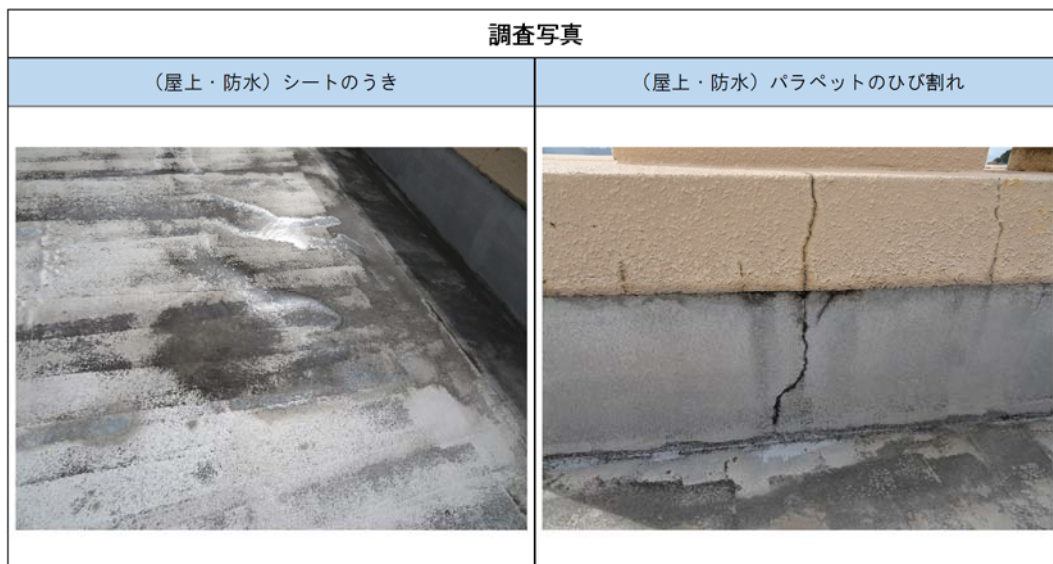
- ・ シート防水の剥離、うき等が広範囲で見られ、パラペット部もクラックが多数に見られます。

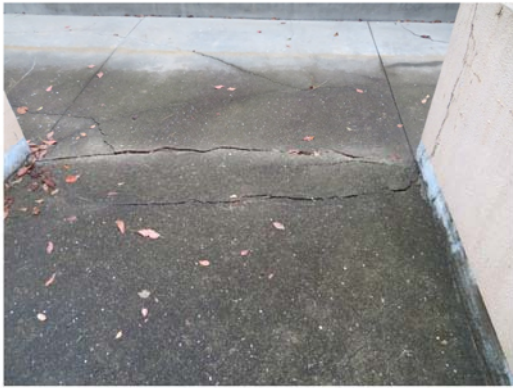
- ・舗装のひび割れや地盤沈下が見られ、駐輪場等の鉄部のサビも見られます。

| 調査写真 | |
|---|---|
| (外構) 基礎部の地盤沈下及び、ひび割れ | (外構) 駐輪場鉄部のサビ |

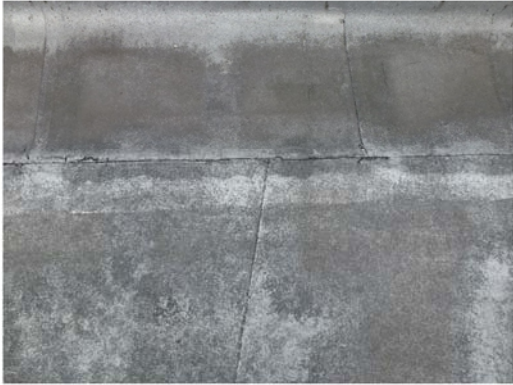
- ・ シート防水のうき、ひび割れ等が部分的に見られます。

| 調査写真 | |
|---|---|
| (屋上・防水) シートのうき | (屋上・防水) シートのひび割れ |

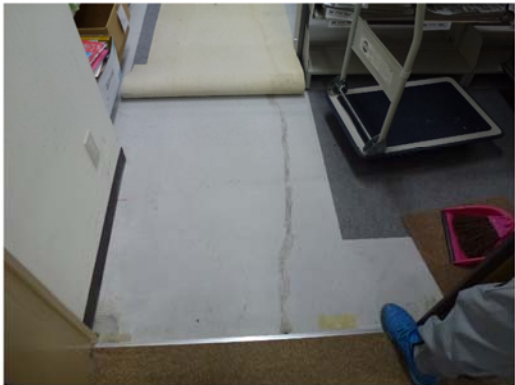
- ・居室及び設備室内に床のクラック等が部分的に見られます。

| 調査写真 | |
|---|---|
| (内部) 1階閉架書庫床のクラック | (内部) 1階エレベーター機械室床のクラック |

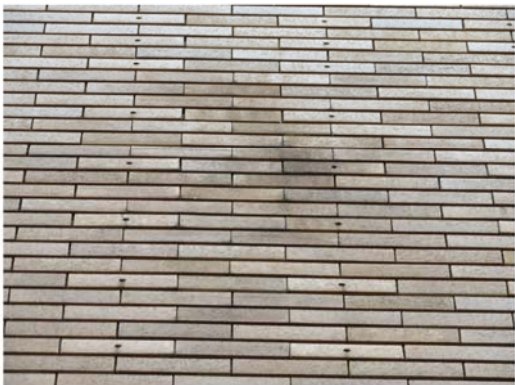
- ・外壁のタイルの部分的なうき、タイルのひび割れが見られます。

| 調査写真 | |
|---|---|
| (外部) 外壁タイルのうき | (外部) 外壁タイルのひび割れ多数 |

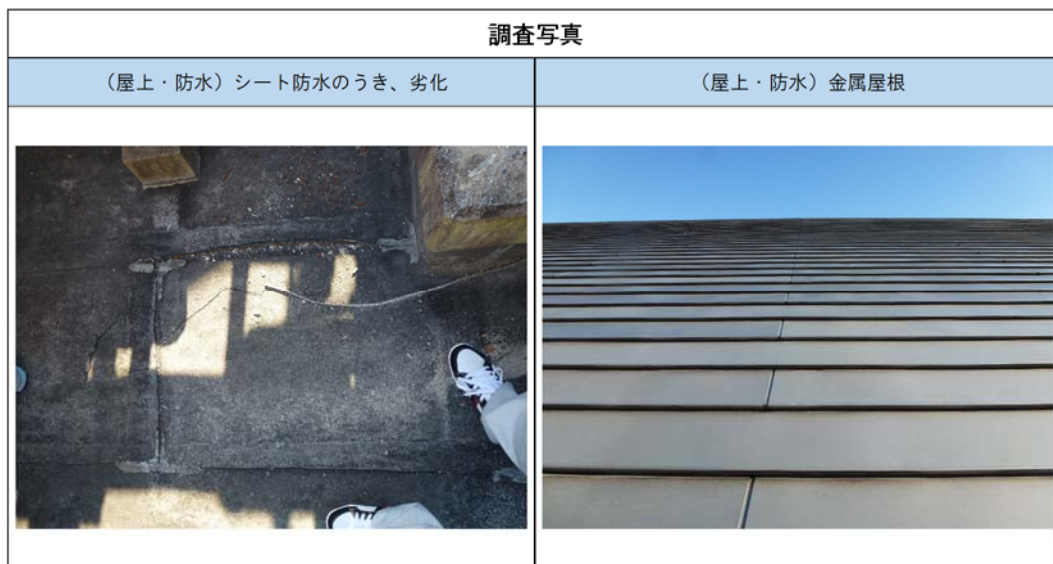
- ・ 金属屋根は比較的良好な状態を保っていますが、シート防水はシートのうき等の劣化が見られます。

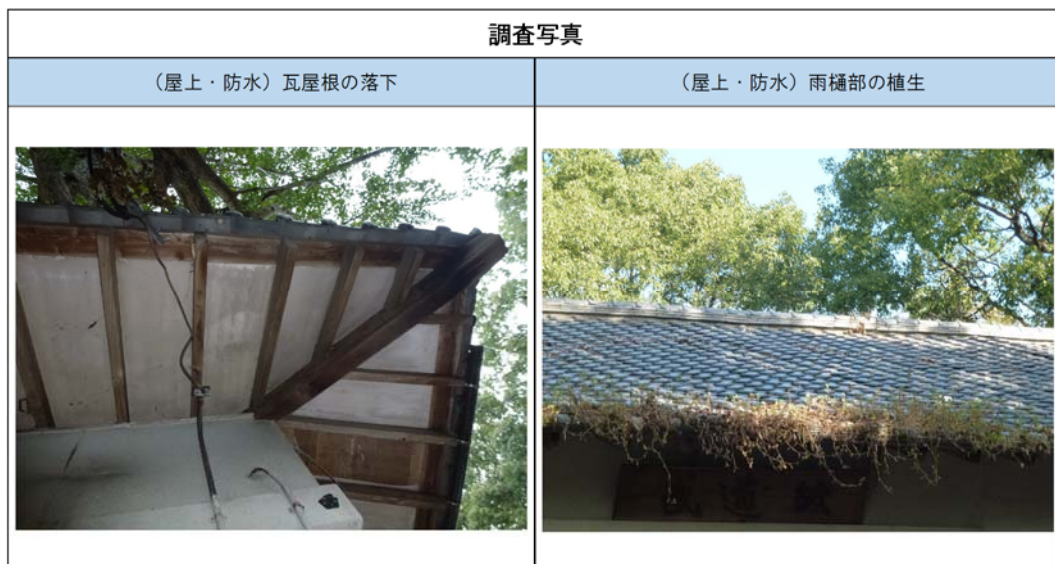
- ・屋根の軒先部の破損により瓦が多数落下しており、雨樋部には植生が広範囲に見られます。

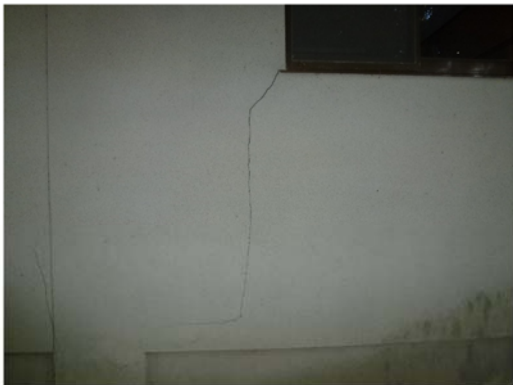
- ・外壁クラック、鉄筋露出、欠落、軒下の破損等多数の不良が見られます。

| 調査写真 | |
|---|---|
| (外部) 外壁のクラック | (外部) 階段裏の鉄筋露出 |

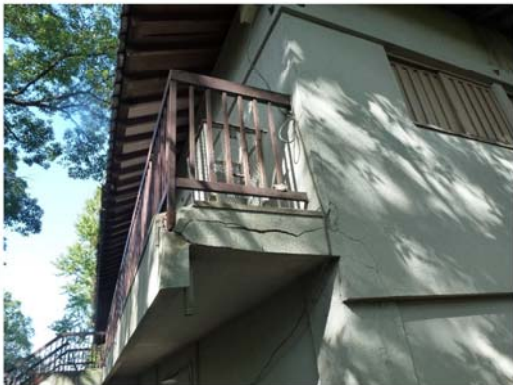
| 調査写真 | |
|---|---|
| (外部) 手摺り基礎部の欠落 | (外部) 軒下部の破損 |

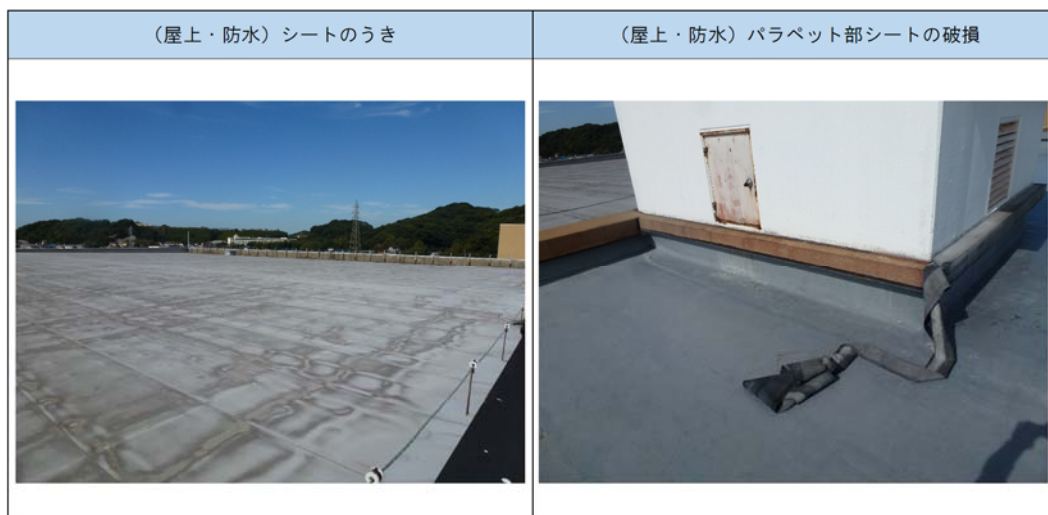
- ・ シートの浮き・破損等が部分的に見られますが、その他は比較的良好な状態を保っています。

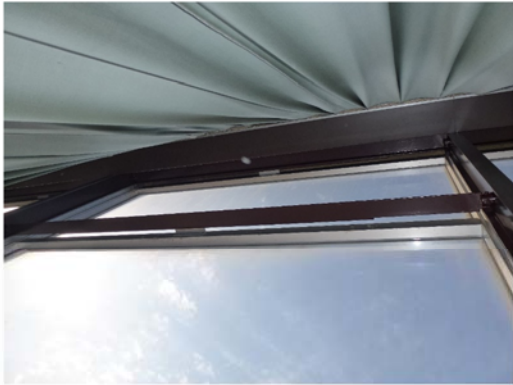
- ・ 天井の雨漏り痕、内壁・床のクラック等、部分的に劣化が見られます。

| (内部) 2階窓部からの雨漏り | (内部) 1階事務室 床のクラック |

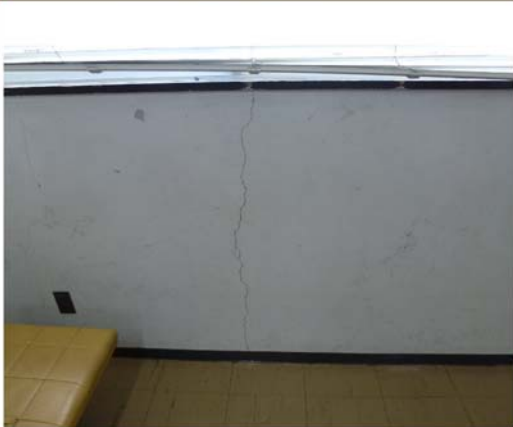
| (内部) 2階窓部からの雨漏り | (内部) 1階事務室 床のクラック |
|---|---|
| (内部) 1階更衣室 壁のクラック | (内部) 1階更衣室 天井の水染み痕 |

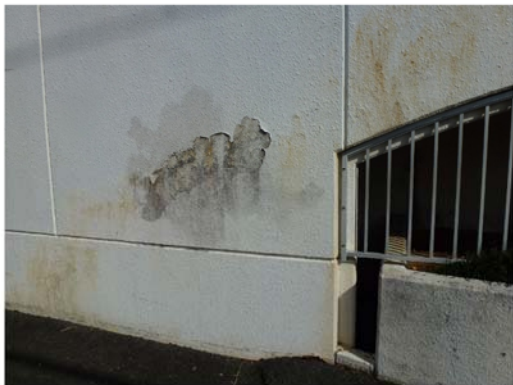
- ・ 部分的な外壁塗装の剥がれや基礎部の浮き（地盤の沈下）が見られます。

| (外部) 外壁 塗装の剥がれ | (外部) 外壁 階段部基礎のうき |

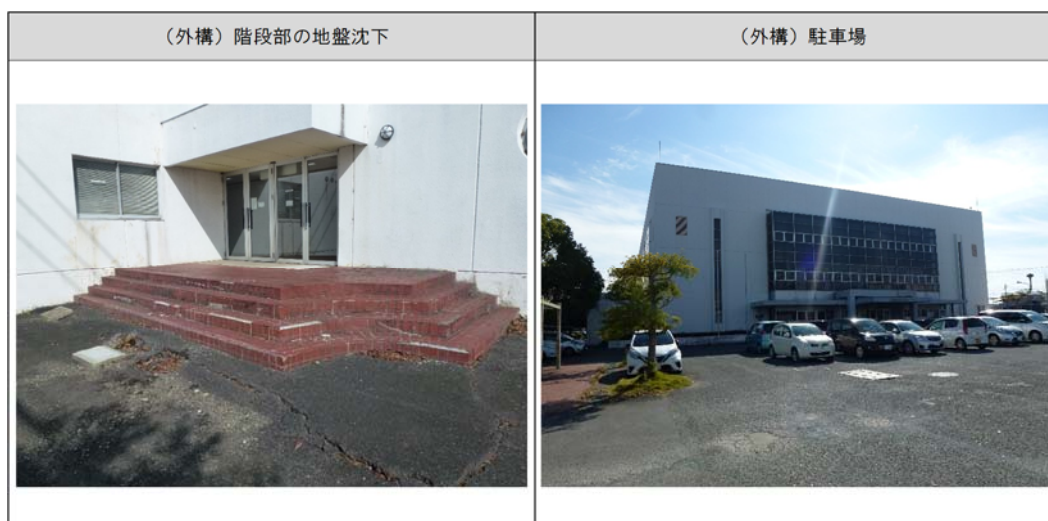
- ・舗装のひび割れや地盤沈下が見られますが、その他の劣化は見られず、比較的良  
好な状態を保っています。

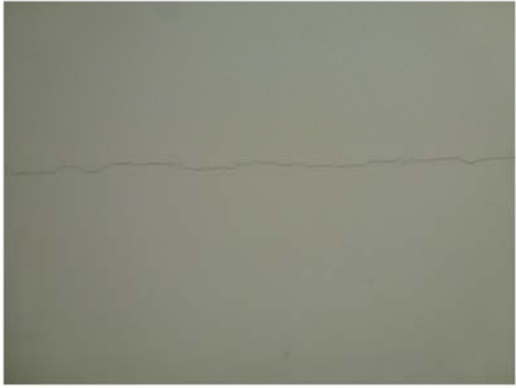
| 調査写真 | |
|---|---|
| (内部) 壁のクラック | (内部) 床のクラック |

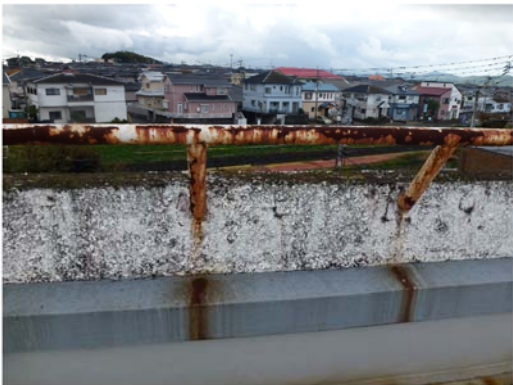
- ・ 屋上防水は、シーートのうきが部分的に見られ、パラペットの劣化と手摺りのサビが建物全周に見られます。

| 調査写真 | |
|---|---|
| (屋上・防水) シーートのうき | (屋上・防水) パラペットの劣化と手すりのサビ (全周) |

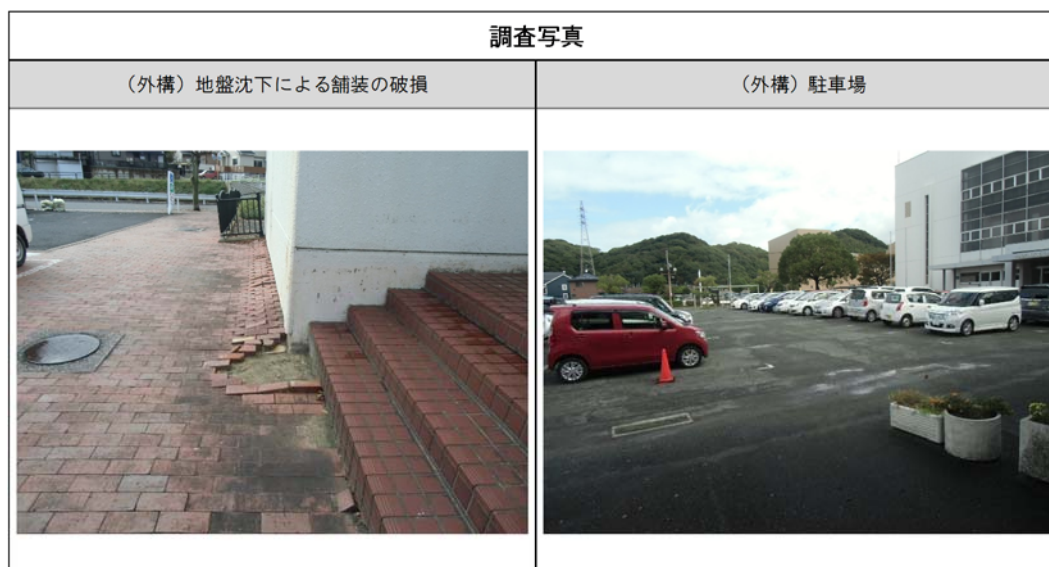
- ・地盤沈下による建物基礎部の舗装の破損が広範囲に見られます。

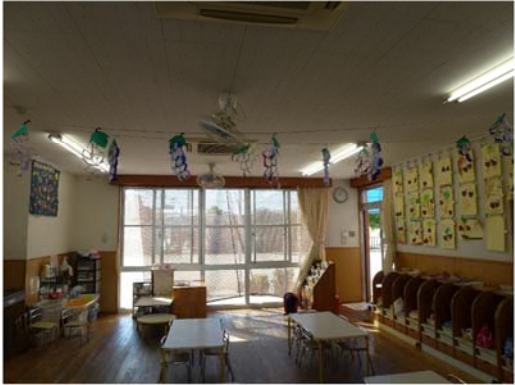
| 調査写真 | |
|---|---|
| (内部) トイレ壁のクラック | (内部) 天井・壁・床 |

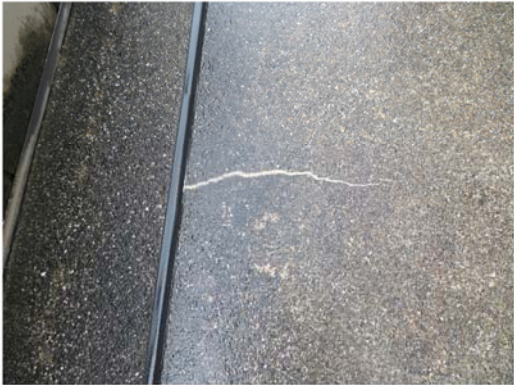
- ・ アスファルト防水にひび割れがみられますが、金属屋根は、比較的良好な状態を保っています。

| 調査写真 | |
|---|---|
| (屋上・防水) アスファルト防水層のひび割れ | (屋上・防水) 金属屋根 |

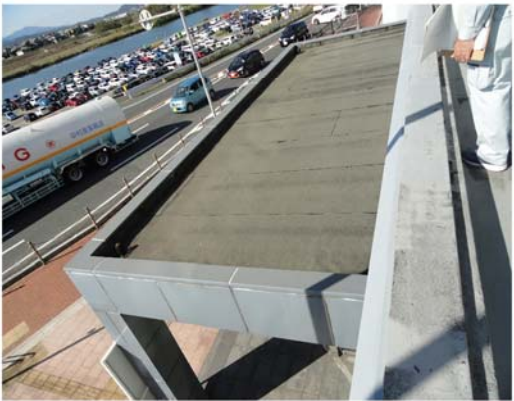
・ アスファルト防水のひび割れやシート防水の剥がれ等が多数見られます。

| 調査写真 | |
|---|---|
| (屋上・防水) シート防水のうき | (屋上・防水) シート防水の剥がれ |

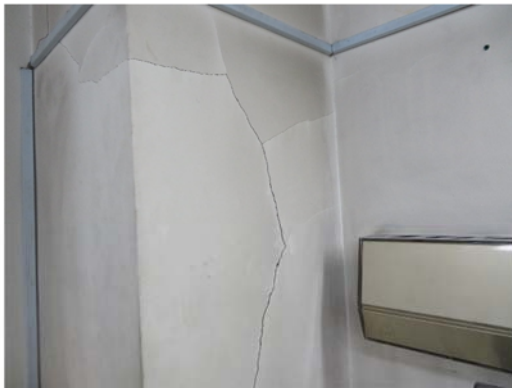
- ・各階の天井、壁、床にクラック及び亀裂があり、水染みによる劣化が多数見られます。

| 調査写真 | |
|---|---|
| (内部) 地下1階電算室壁の亀裂 | (内部) 2階会議室壁クラックの水染みによる劣化 |

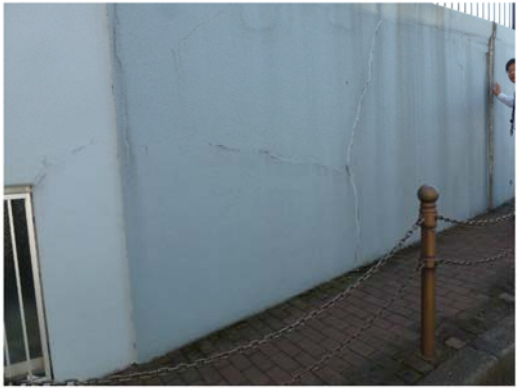
- ・地盤沈下による擁壁の亀裂が見られ、鉄部のサビも見られます。

| 調査写真 | |
|---|---|
| (外構) 地盤沈下による擁壁の亀裂 | (外構) 鉄部のサビ |

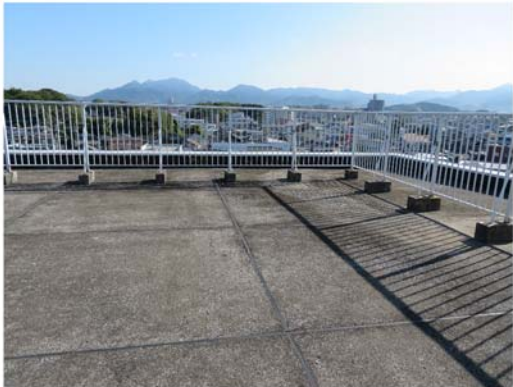
・パラペット部のシート防水やアスファルト防水層にひび割れが見られます。

| 調査写真 | |
|---|---|
| (屋上・防水) アスファルト防水層 | (屋上・防水) アスファルト防水層のひび割れ |

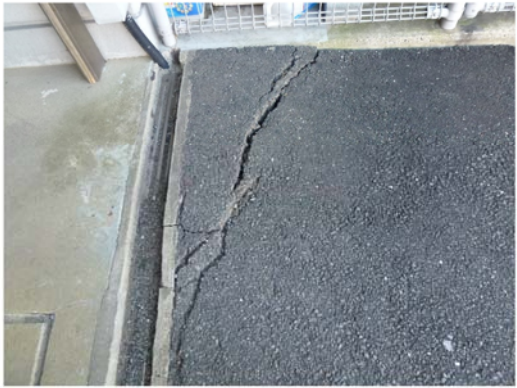
| 調査写真 | |
|---|---|
| (外構) 沈下による舗装の異常 | (外構) 舗装等 |

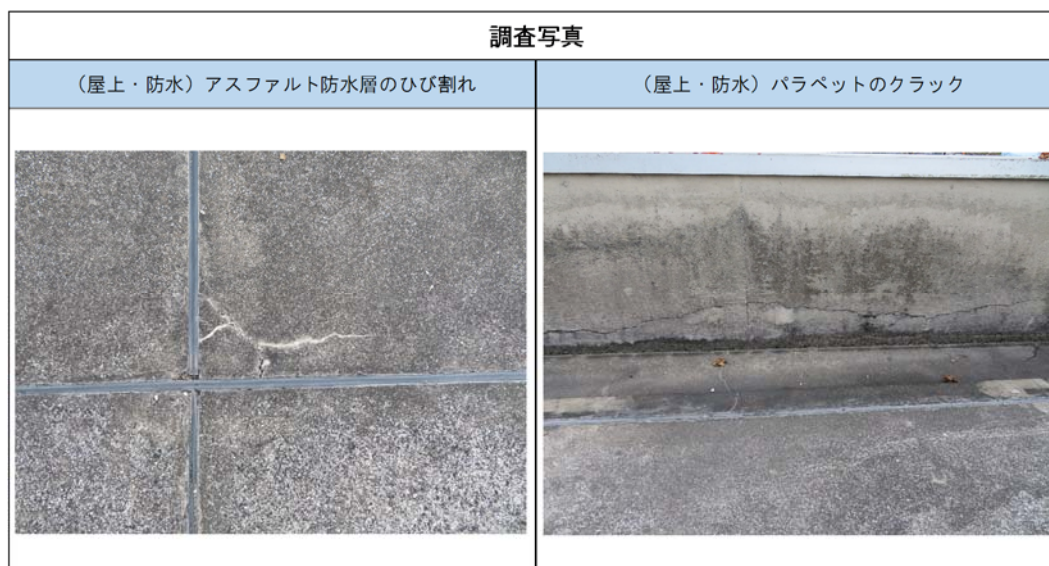
- ・ アスファルト防水層にひび割れがあり、パラペットにもクラックが見られます。
