# 中間市公共施設等個別施設計画

2021 年度～2030 年度  
(令和 3 年度～令和 12 年度)

令和 3 年 3 月

中 間 市

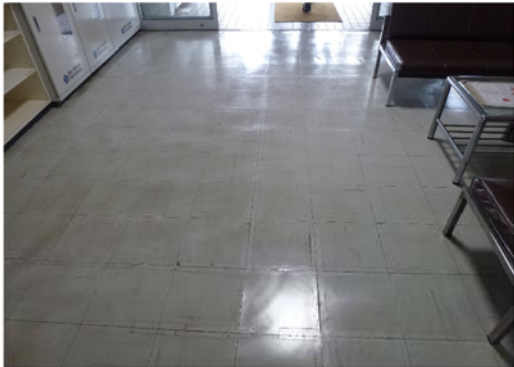
- ・天井の雨漏り痕、内壁・床のクラック等、各箇所で劣化が見られます。

| 調査写真 | |
|---|---|
| (内部) 1階ホール廊下、床材のひび割れ | (内部) 1階更衣室、水漏れ床材の破損 |

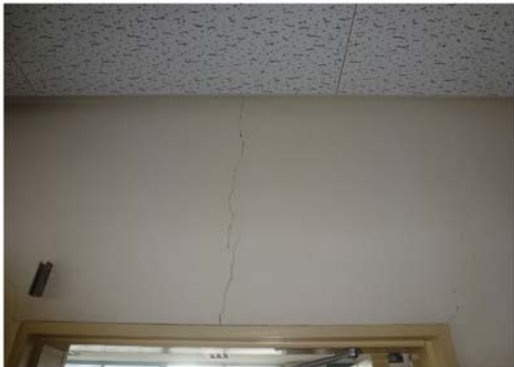
| 調査写真 | |
|---|---|
| (内部) 3階会議室2、壁のクラック | (内部) 3階会議室2、天井の雨漏り痕 |

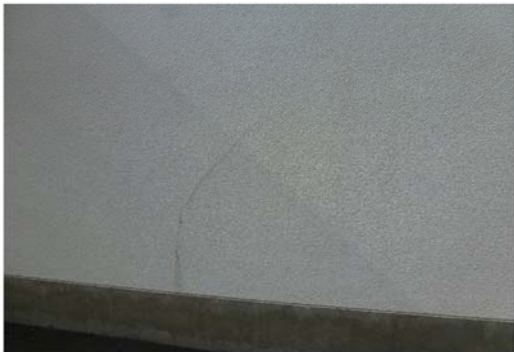
- ・外壁のクラックが多数あり、窓枠部の劣化、ドアの歪みによる開閉不可な箇所があります。

| 調査写真 | |
|---|---|
| (外部) 外壁のクラック | (外部) アリーナ外出入口鉄扉の開閉不可 |

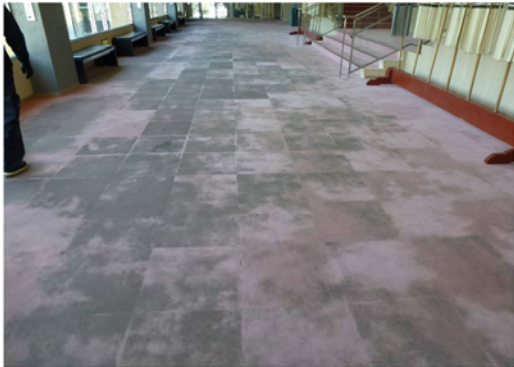
| 調査写真 | |
|---|---|
| (内部) 1階廊下カーペットの老朽化 | (内部) 地下排水の不良 |

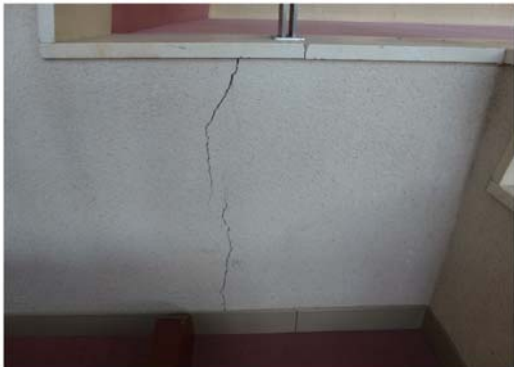
| 調査写真 | |
|---|---|
| (内部) 1階廊下壁のクラック | (内部) 2階音響、照明等機械室壁のクラック |

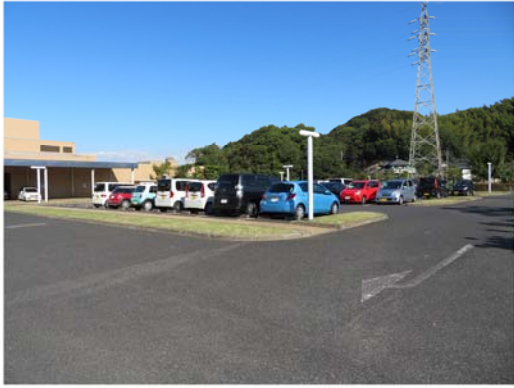
- ・劣化は見られず、良好な状態を保っています。

| 調査写真 | |
|---|---|
| (外構) 駐車場 | (外構) インターロッキング舗装 |

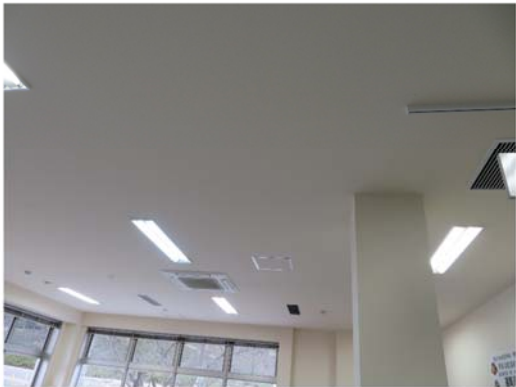
- ・天井、壁、床の劣化は見られず、良好な状態を保っています。

| 調査写真 | |
|---|---|
| (内部) 天井等 | (内部) 内壁、床 |

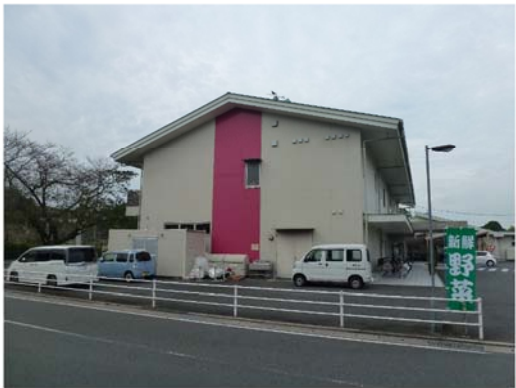
- ・外壁・建具等に劣化は見られず、良好な状態を保っています。

| 調査写真 | |
|---|---|
| (外部) 外壁 | (外部) バルコニー、手摺り |

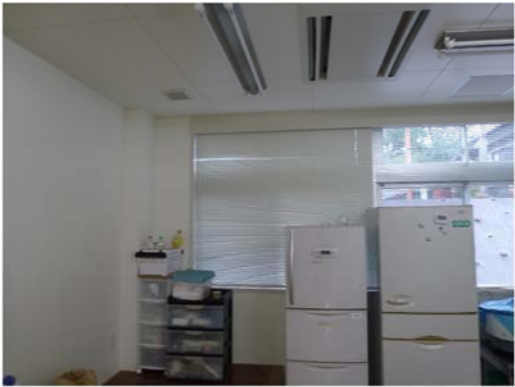
- ・天井、壁、床等の劣化は見られませんが、2階会議室窓からの雨漏りが見られます。

| 調査写真 | |
|---|---|
| (内部) 天井・壁 | (内部) 2階会議室窓からの雨漏り |

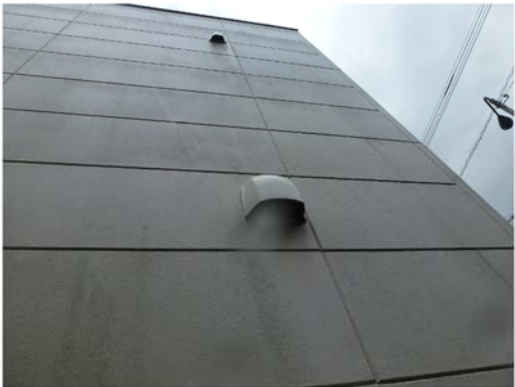
- ・外壁・建具等に劣化は見られず、比較的良好な状態を保っています。

| 調査写真 | |
|---|---|
| (外部) 外壁 | (外部) 窓 |

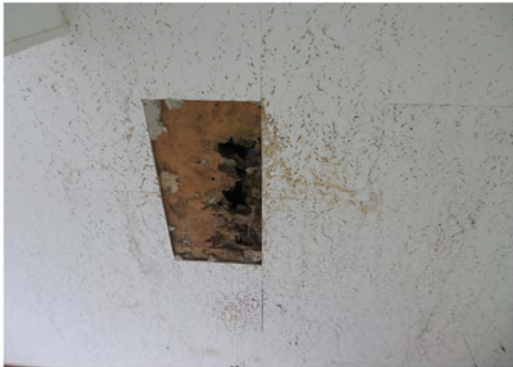
- ・天井の雨漏り痕、内壁・床のクラック等、劣化箇所が多数見られます。

| 調査写真 | |
|---|---|
| (内部) 2階調理実習室水染みによる天井ボードの落下 | (内部) 2階第1研修室の壁クラック |

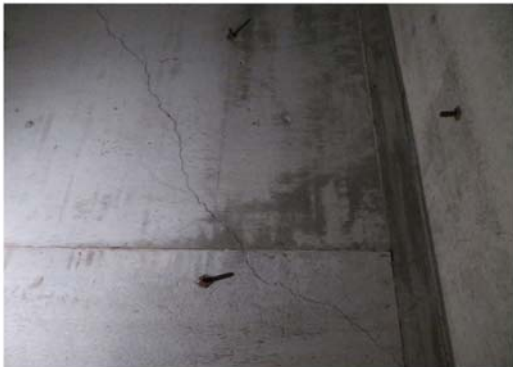
| 調査写真 | |
|---|---|
| (内部) 3階空調室壁のクラック | (内部) 3階湯沸かし室天井の雨漏り痕 |

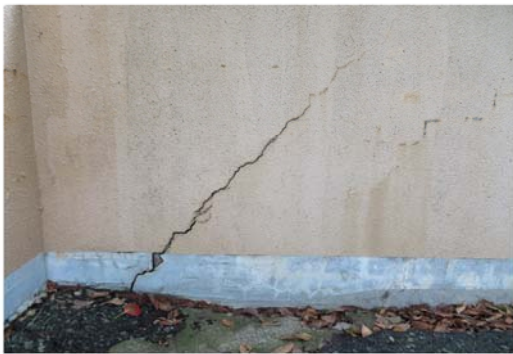
- ・外壁のクラック及び沈下による基礎部のクラックが広範囲に見られます。

| 調査写真 | |
|---|---|
| (外部) 外壁のクラック | (外部) 沈下による基礎部のクラック |

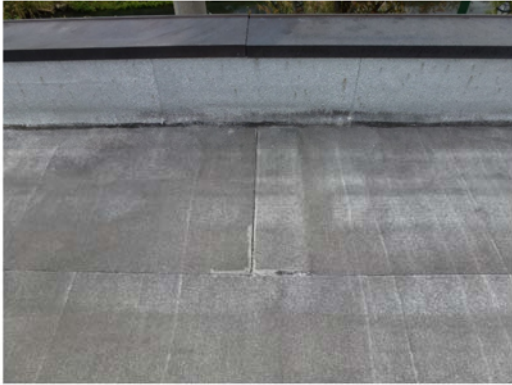
- ・ シート防水のうき、ひび割れ等が部分的に見られます。

| 調査写真 | |
|---|---|
| (屋上・防水) シートのうき | (屋上・防水) シートのひび割れ |

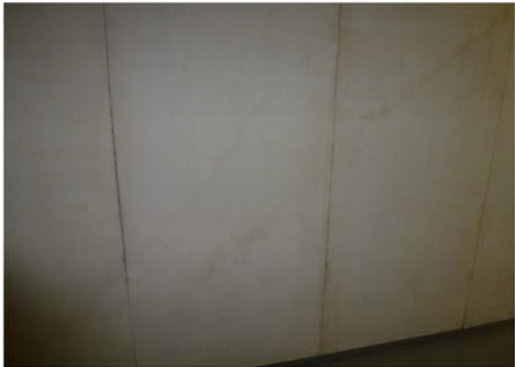
- ・ 居室等の壁にクラックが見られ、2 階天井部には雨漏り痕が見られます。

| 調査写真 | |
|---|---|
| (内部) 1階廊下壁のクラック及び水染み | (内部) 1階トイレ壁のクラック |

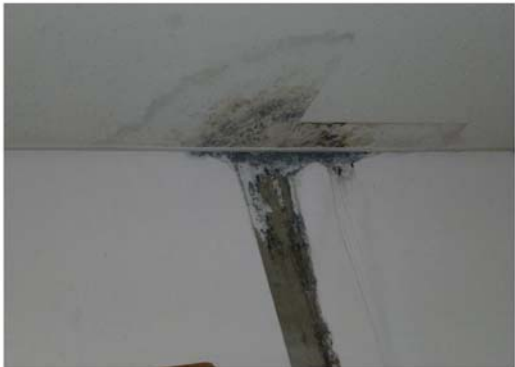
| 調査写真 | |
|---|---|
| (内部) 2階倉庫天井の雨漏り痕 | (内部) 2階第4研修室天井の雨漏り痕 |

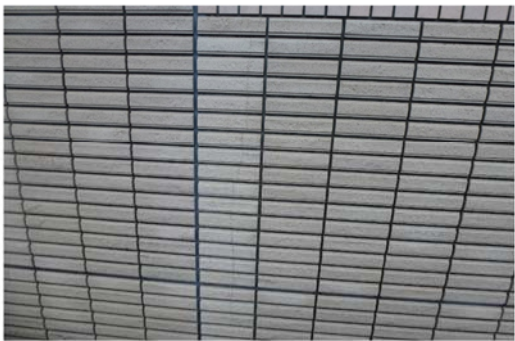
- ・ 外壁のタイルのひび割れ及び軒下のクラックが部分的に見られます。

| 調査写真 | |
|---|---|
| (外部) 外壁タイルのひび割れ | (外部) 軒下のクラック |

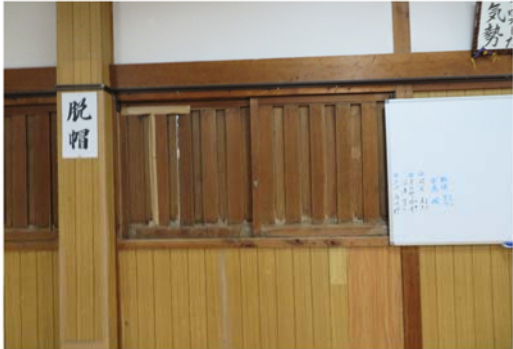
- ・道場内の木製窓、壁等の破損が多数見られます。

| 調査写真 | |
|---|---|
| (内部) 木製窓の破損 | (内部) 木製壁の破損 |

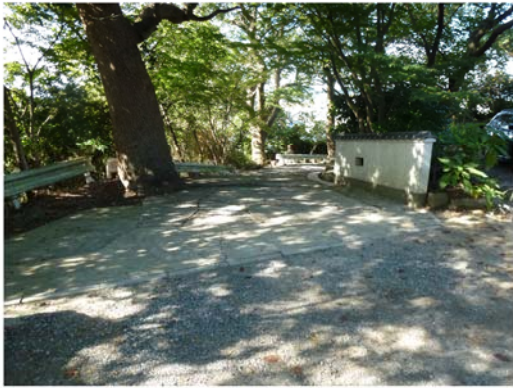
- ・施設の劣化は進んでいますが、外構箇所は比較的良好な状態を保っています。

| 調査写真 | |
|---|---|
| (外構) 舗装 | (外構) 階段、手摺 |

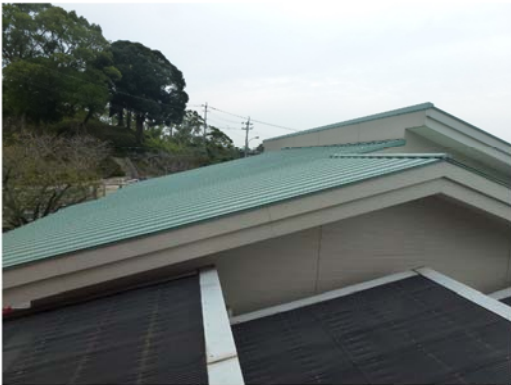
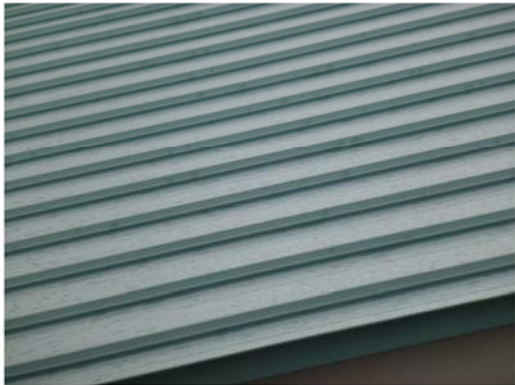
| 調査写真 | |
|---|---|
| (屋上・防水) 金属屋根 | (屋上・防水) 金属屋根 |

- ・ 金属屋根の部材の劣化も見られず、良好な状態を保っています。

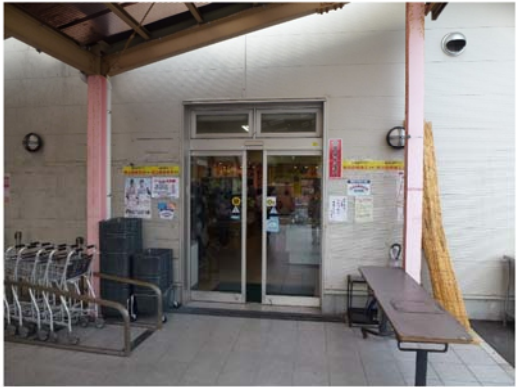
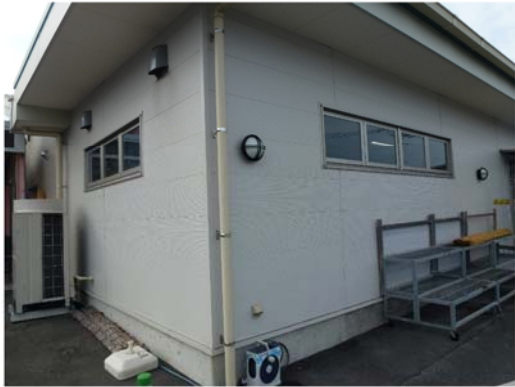
| 調査写真 | |
|---|---|
| (外部) 玄関自動ドア | (外部) 外壁 |

- ・外壁・建具等に劣化は見られず、良好な状態を保っています。

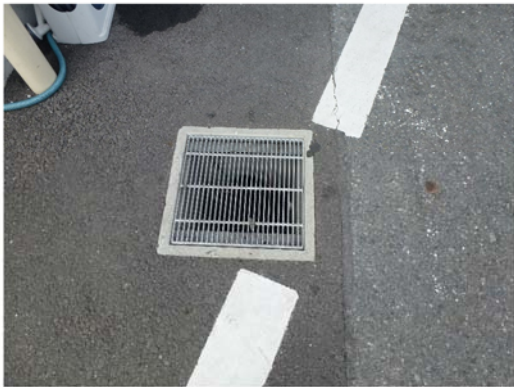
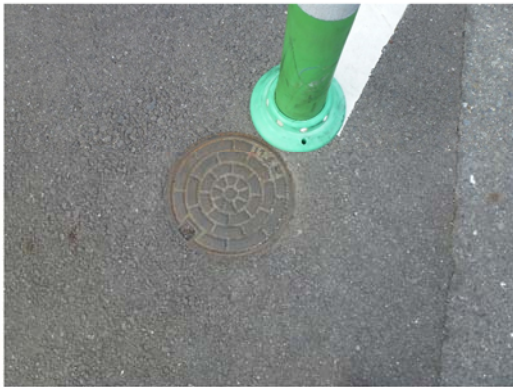
| 調査写真 | |
|---|---|
| (外構) 雨水枳 | (外構) 汚水枳 |

- ・建物基礎部の地盤沈下が見られますが、その他は比較的良好な状態を保っています。

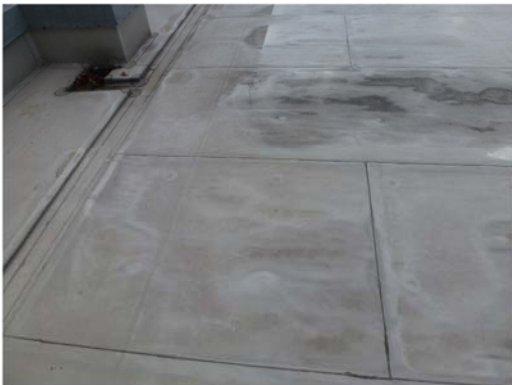
- ・ 屋上防水は、シーートのうきが部分的に見られ、パラペットの劣化と手摺りのサビが建物全周に見られます。

| 調査写真 | |
|---|---|
| (屋上・防水) シーートのうき | (屋上・防水) パラペットの劣化と手すりのサビ (全周) |

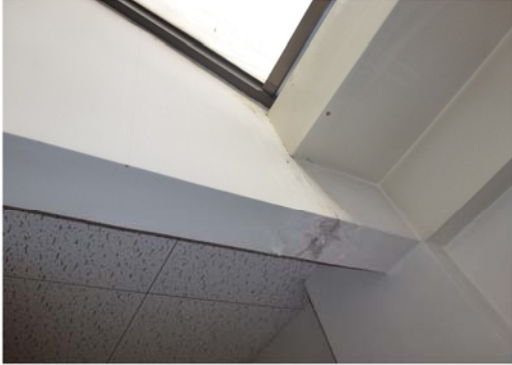
- ・廊下及び各部屋の天井、壁にクラックが多数あり、雨漏り痕や水染み痕が多数見られます。

| 調査写真 | |
|---|---|
| (内部) 1階廊下天井部の雨漏り痕とクラック多数あり | (内部) 1階倉庫床のクラック |

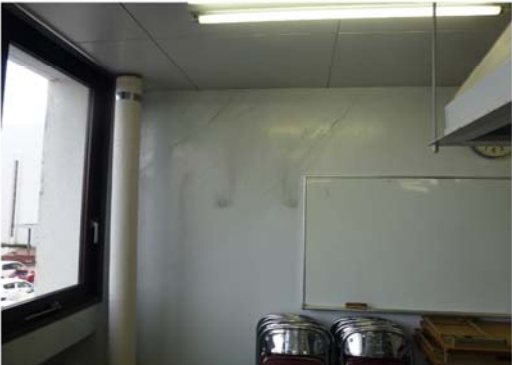
| 調査写真 | |
|---|---|
| (内部) 2階料理講習室壁のクラック多数 | (内部) 2階教養娯楽室壁のクラックよりの水染み痕 |

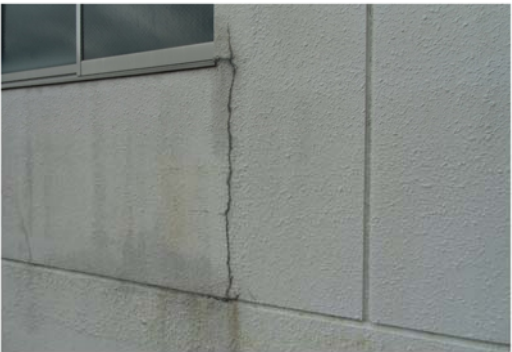
- ・外壁のクラックがあり欠落、鉄筋露出も多数見られます。

| 調査写真 | |
|---|---|
| (外部) 外壁のクラック | (外部) 外壁の欠落、鉄筋露出 |

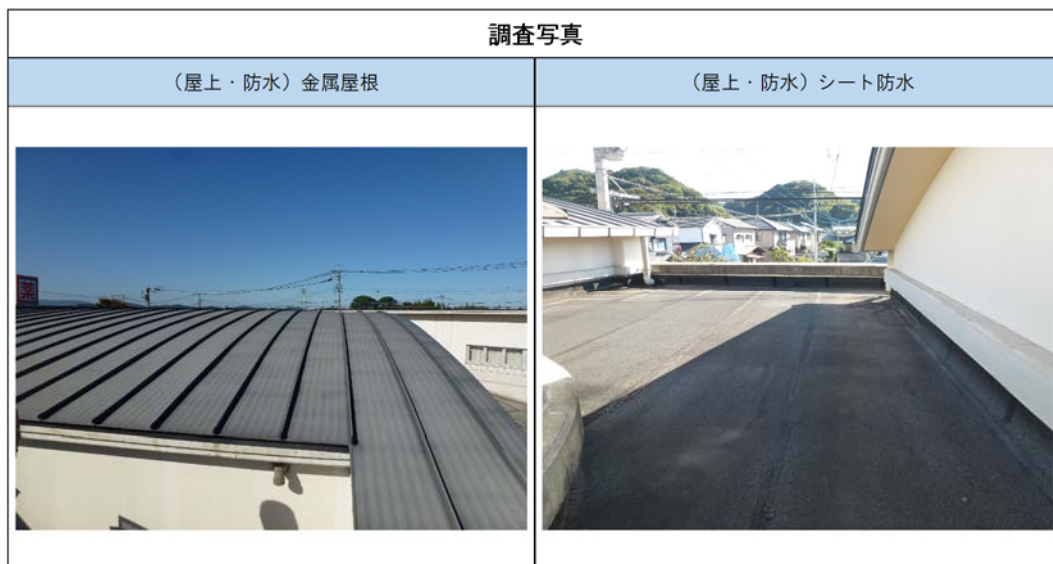
- ・屋上防水は、金属屋根及びシート防水のいずれも比較的良好な状態を保っています。

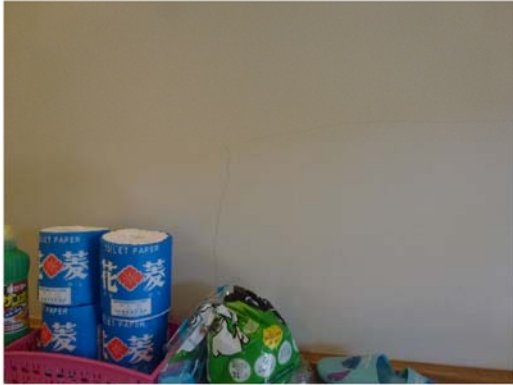
- ・内壁に部分的なクラックが見られますが、その他は比較的良好な状態を保っています。

| 調査写真 | |
|---|---|
| (内部) トイレ壁のクラック | (内部) 天井・壁・床 |

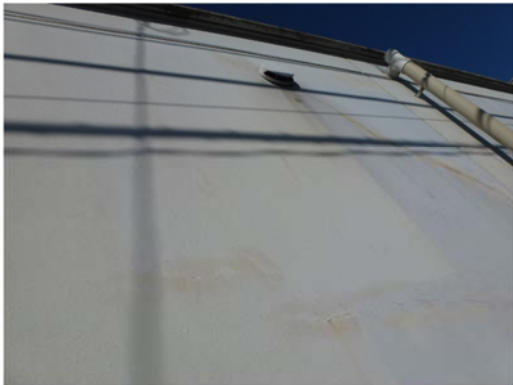
- ・外壁のクラック等の補修跡がありますが、部分的に劣化の進行が見られます。

| 調査写真 | |
|---|---|
| (外部) 外壁の補修痕 | (外部) 外壁 |

- ・改修周期を迎える外壁部材があるため改修計画が必要です。

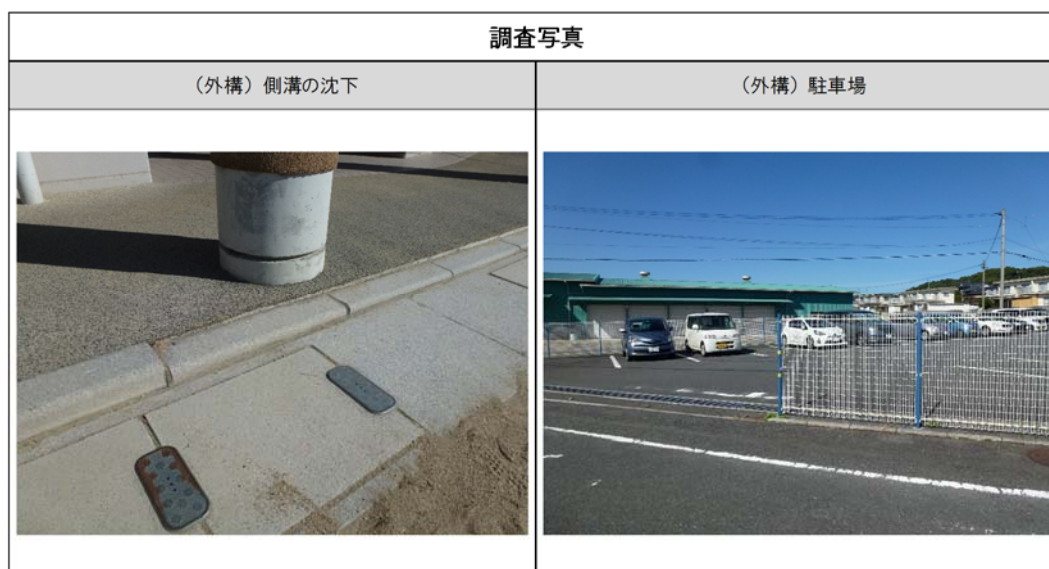
- ・建物廻りの雨水側溝の沈下が見られますが、その他は比較的良好な状態を保っています。

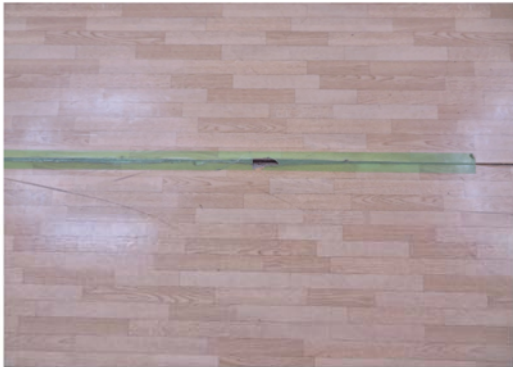
- ・ 各部屋で内壁のクラックが見られ、一部の部屋では床の破損も見られます。

| 調査写真 | |
|---|---|
| (内部) 1階検診室床の破損 | (内部) 1階エレベーター機械室壁のクラック |

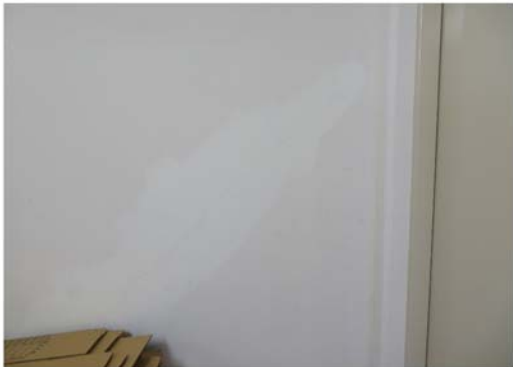
| 調査写真 | |
|---|---|
| (内部) 2階倉庫壁のクラック | (内部) 天井・壁・床 |

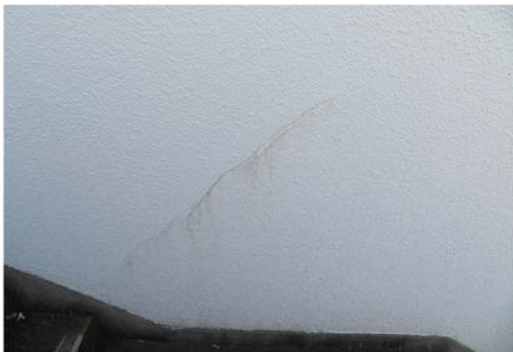
- ・ 外壁のクラックが部分的に見られ、金属部のサビも見られます。

| 調査写真 | |
|---|---|
| (外部) 外壁のクラック | (外部) 金属部のサビ |

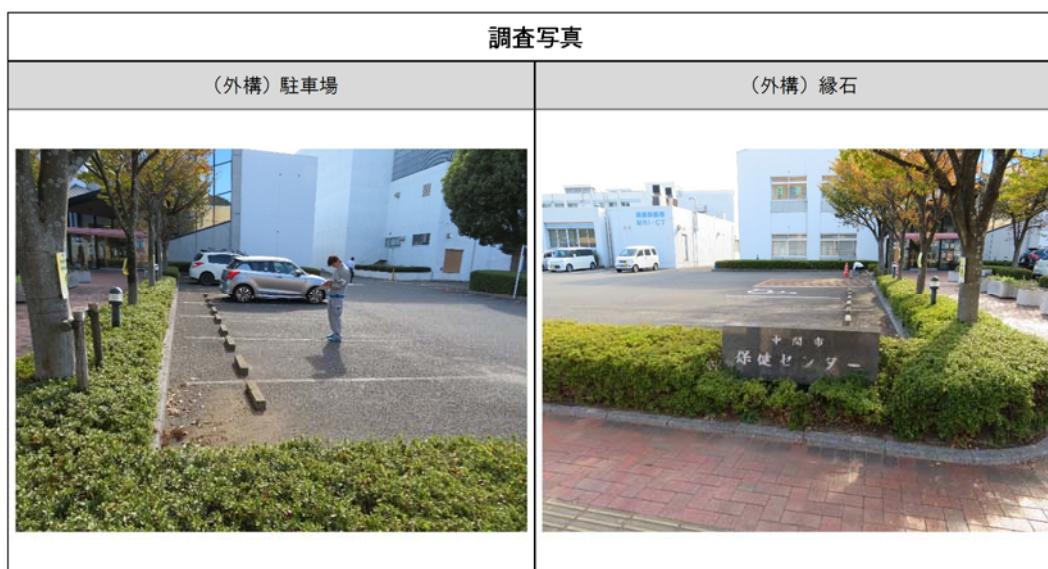
- ・施設の劣化は進んでいますが、その他の劣化は見られず、比較的良好な状態を保っています。

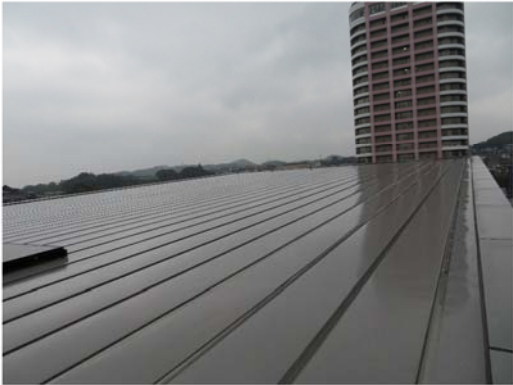
- ・ アスファルト防水にひび割れがみられますが、金属屋根は、比較的良好な状態を保っています。

| 調査写真 | |
|---|---|
| (屋上・防水) アスファルト防水層のひび割れ | (屋上・防水) 金属屋根 |

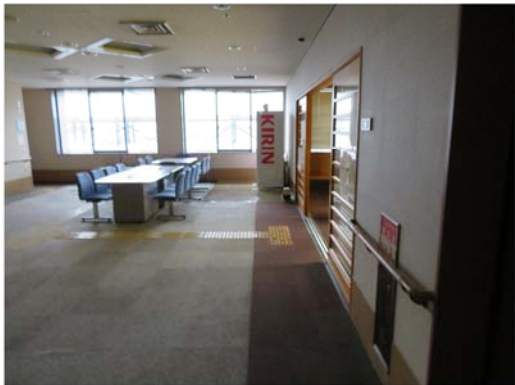
- ・天井、壁、床に劣化は見られず、比較的良好な状態を保っています。

| 調査写真 | |
|---|---|
| (内部) 1階エントランス壁・床 | (内部) 4階ロビー天井・壁・床 |

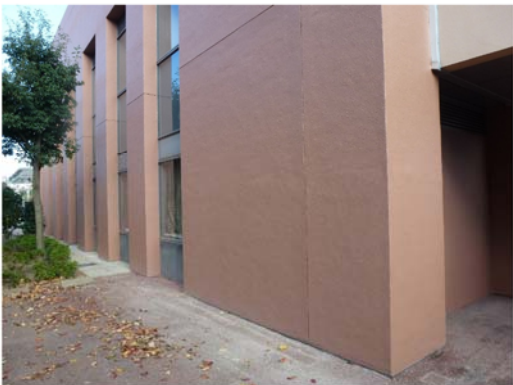
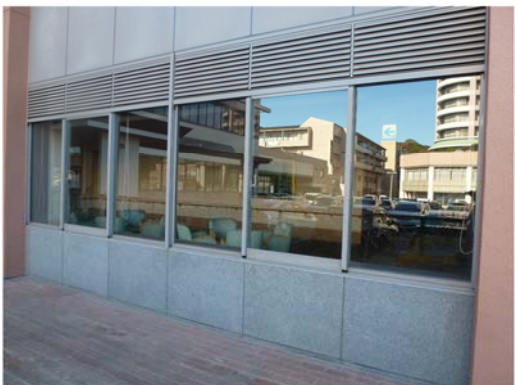
- ・外壁・建具等に劣化は見られず、良好な状態を保っています。

| 調査写真 | |
|---|---|
| (外部) 外壁 | (外部) 窓 |

- ・2019年度に外壁改修工事を行っており、それ以外で改修周期を迎える屋根部材や設備等があるため改修計画が必要です。

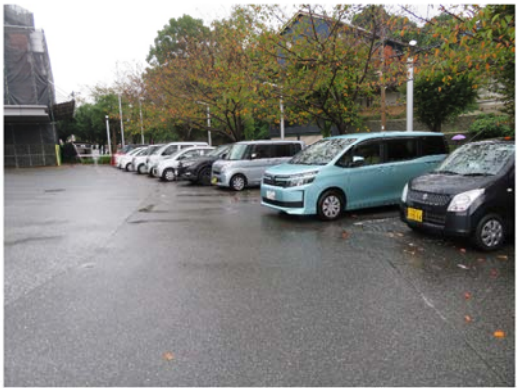
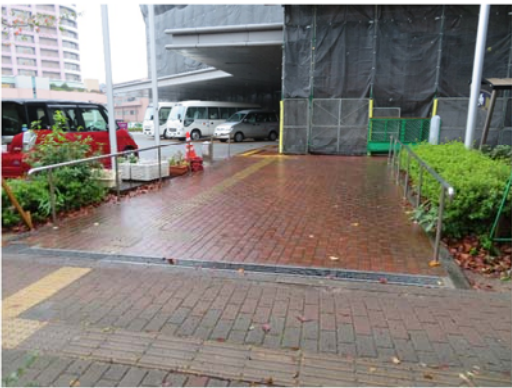
- ・施設の不具合箇所及び劣化は見られず、良好な状態を保っています。

| 調査写真 | |
|---|---|
| (外構) 駐車場 | (外構) スロープ・手摺り |

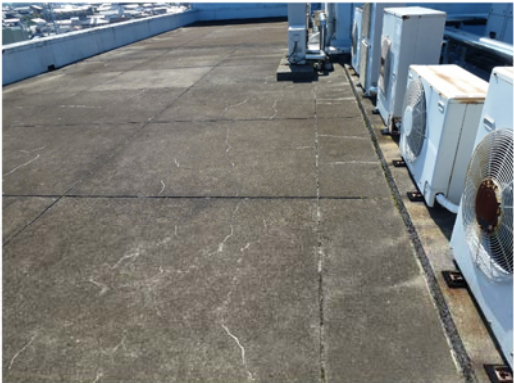
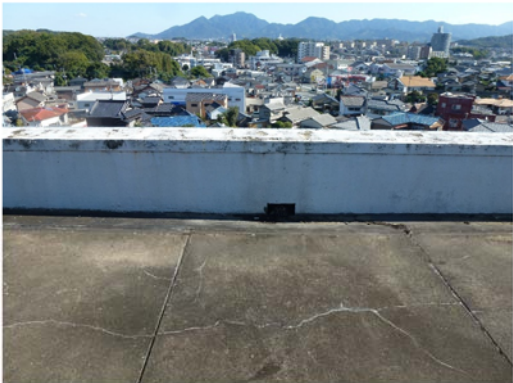
・ アスファルト防水のひび割れやシート防水の剥がれ等が多数見られます。

| 調査写真 | |
|---|---|
| (屋上・防水) アスファルト防水層のひび割れ多数 | (屋上・防水) パラペットのひび割れ |

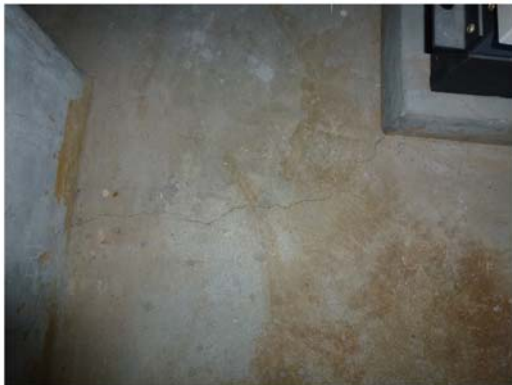
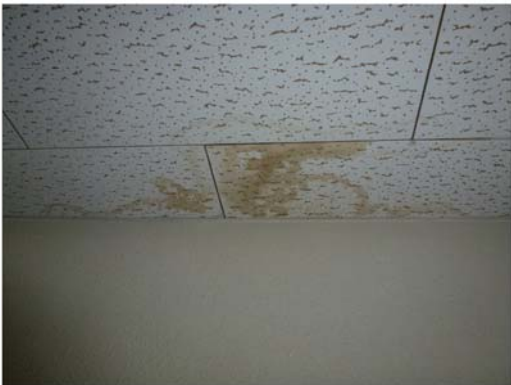
- ・各階の天井、壁、床にクラック及び亀裂があり、水染みによる劣化が多数見られます。

| 調査写真 | |
|---|---|
| (内部) 4階機械室床のクラック | (内部) 5階湯沸かし室天井の雨漏り痕 |

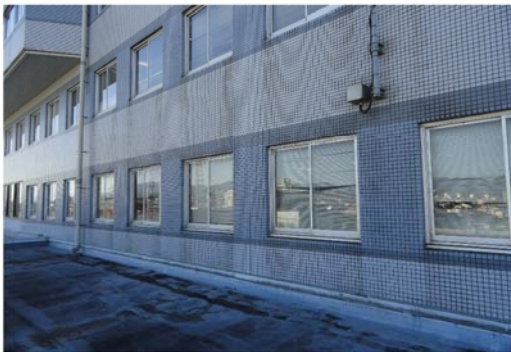
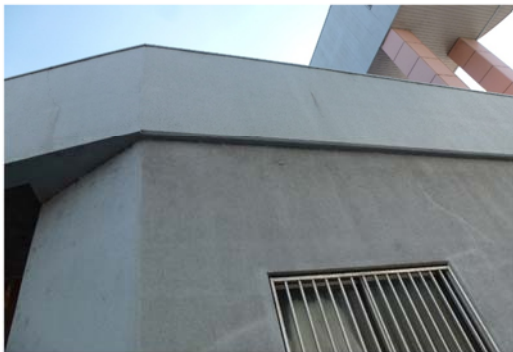
- ・外壁タイルのうき、クラックが多数見られます。

| 調査写真 | |
|---|---|
| (外部) 外壁タイルのうき | (外部) 外壁のクラック |

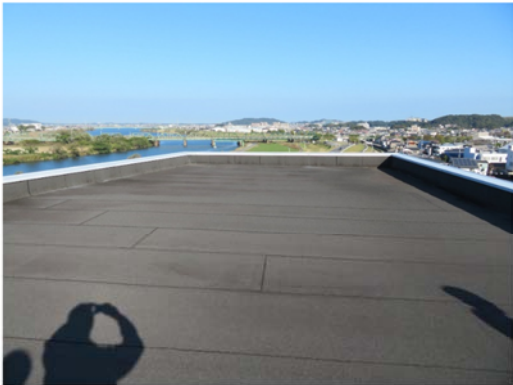
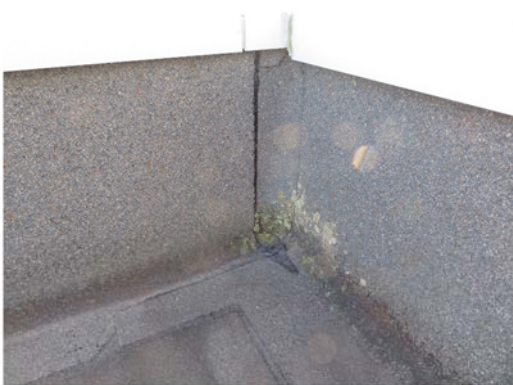
・パラペット部のシート防水やアスファルト防水層にひび割れが見られます。

| 調査写真 | |
|---|---|
| (屋上・防水) シート防水 | (屋上・防水) パラペットのシート防水のひび割れ |

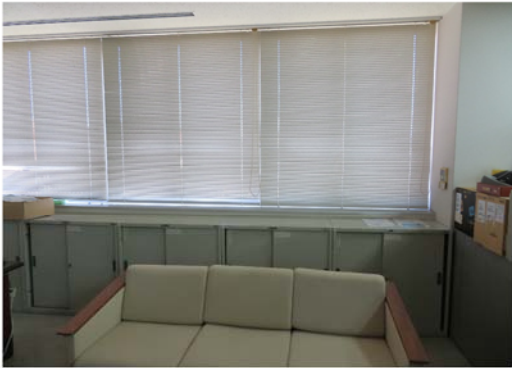
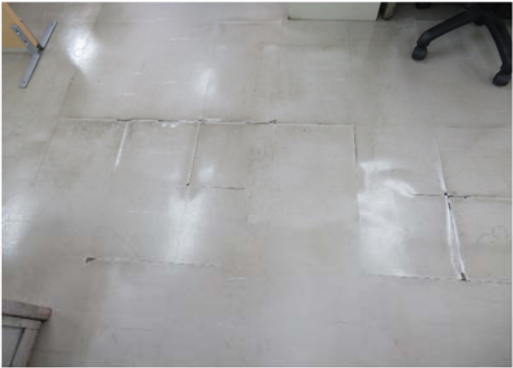
- ・各階の天井、壁、床にクラック及び破損があり、雨漏り、水染みが多数見られます。

| 調査写真 | |
|---|---|
| (内部) 1階事務室東側窓及び床からの雨漏り多数 | (内部) 2階事務室床材の破損多数 |

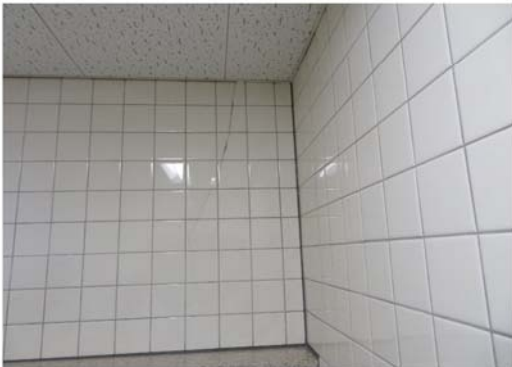
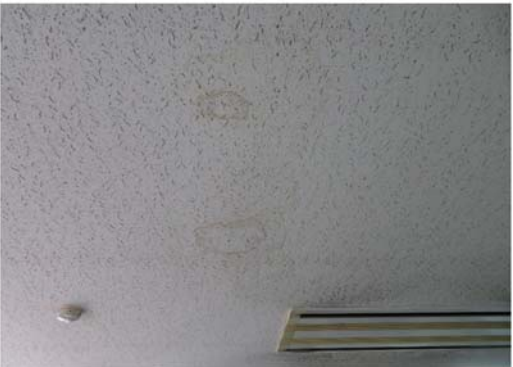
| 調査写真 | |
|---|---|
| (内部) 3階多目的トイレ壁のクラック | (内部) 4階事務室天井の雨漏り痕 |

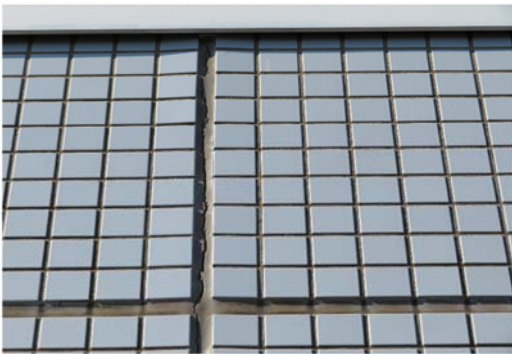
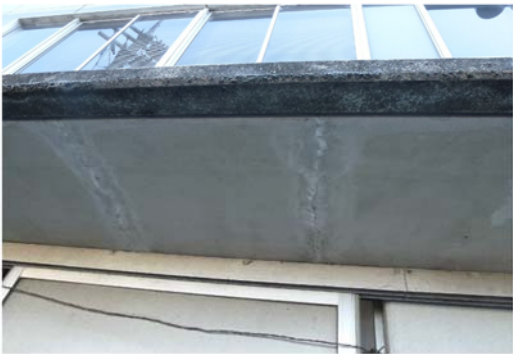
- ・外壁タイルのうき、クラックが多数見られます。

| 調査写真 | |
|---|---|
| (外部) 外壁タイルのうき | (外部) 外壁のクラック |

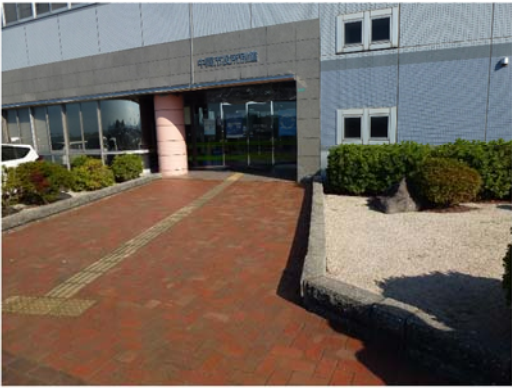
- ・地盤沈下による舗装の異常が見られます。

| 調査写真 | |
|---|---|
| (外構) 沈下による舗装の異常 | (外構) 舗装等 |

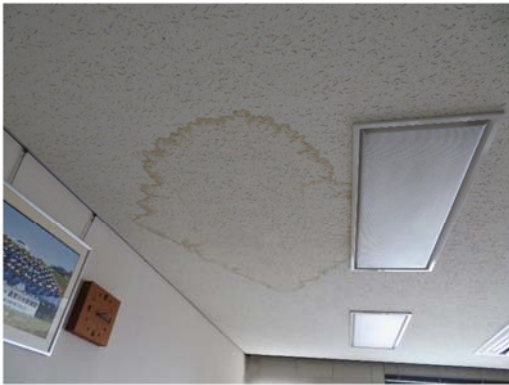
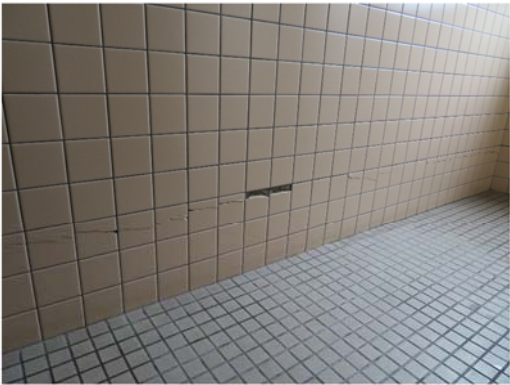
- ・各階の壁、床にクラックがあり、窓からの雨漏りや天井からの水染み痕が多く見られます。

| 調査写真 | |
|---|---|
| (内部) 2階廊下及び本部室天井の水染み痕 | (内部) 3階トイレ壁のクラック |

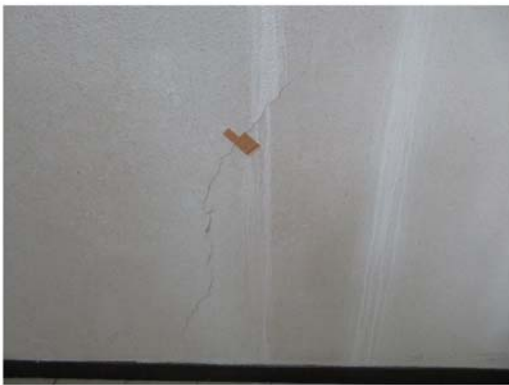
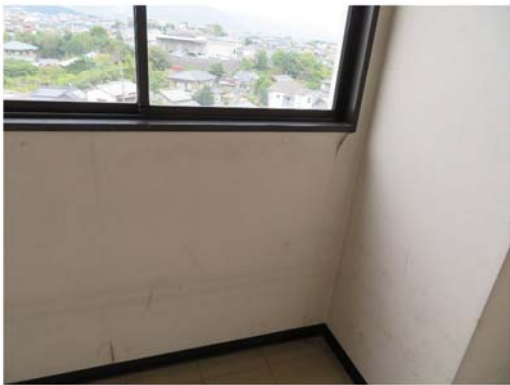
| 調査写真 | |
|---|---|
| (内部) 3階階段部壁のクラック | (内部) 3階窓からの雨漏り |

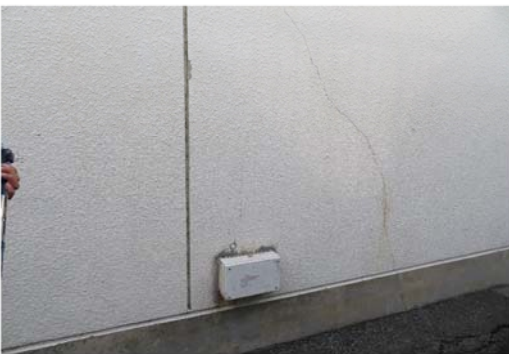
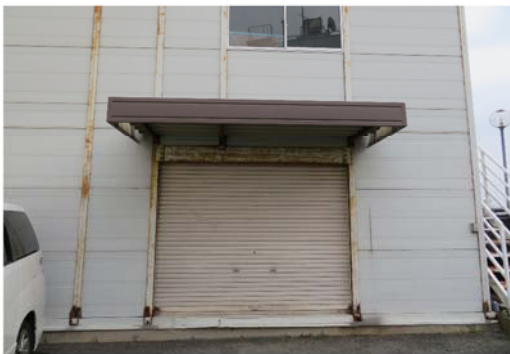
- ・外壁クラック及び、鉄部のサビが多数見られます。

| 調査写真 | |
|---|---|
| (外部) 外壁のクラック | (外部) 鉄部のサビ |

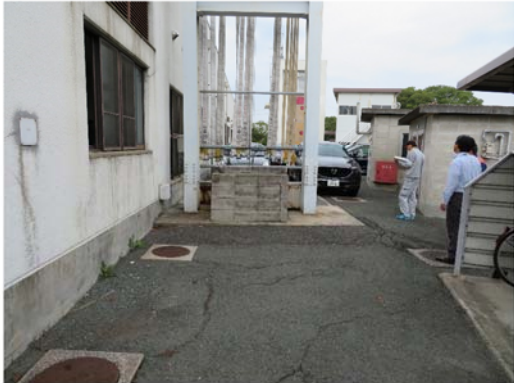
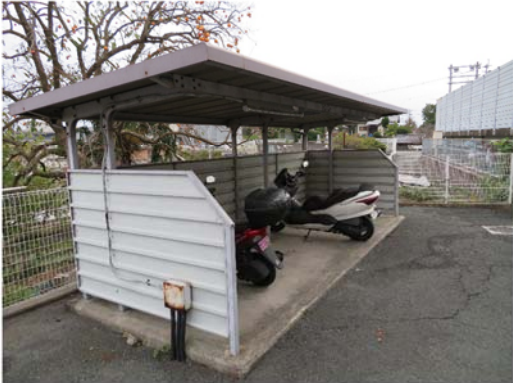
- ・地盤沈下による舗装のひび割れが見られます。

| 調査写真 | |
|---|---|
| (外構) 地盤沈下による舗装のひび割れ | (外構) 駐輪場 |

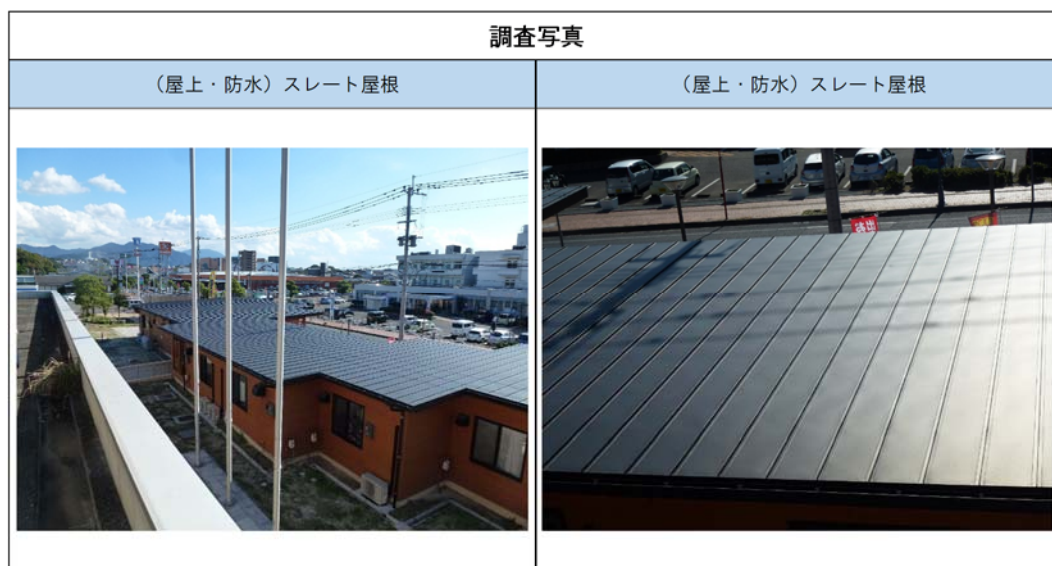
- ・スレート屋根に劣化は見られず、良好な状態を保っています。

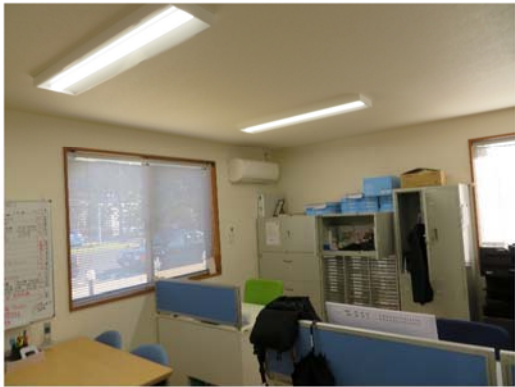
- ・天井、壁、床に劣化は見られず、良好な状態を保っています。

| 調査写真 | |
|---|---|
| (内部) 天井、壁 | (内部) 多目的トイレ |

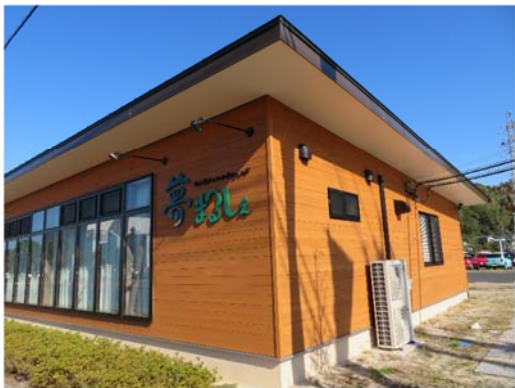
- ・外壁・建具等に劣化は見られず、良好な状態を保っています。

| 調査写真 | |
|---|---|
| (外部) 外壁 | (外部) スロープ、手摺り |

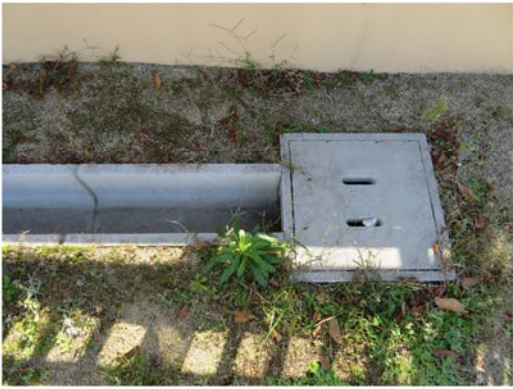
- ・施設の不具合箇所及び劣化は見られず、良好な状態を保っています。

| 調査写真 | |
|---|---|
| (外構) 雨水桝、側溝 | (外構) 汚水桝 |
